RAPORT

EKZAMINIMI I MOSTRAVE KARROTAVE SMA 11

PROJEKTI: „Mirëmbajtjen rutinore dhe dimërore të autoudhës A7
(Ibrahim Rugova) e A6, nga udhëkryqi A7 A6 deri në kyqjen në
Konjuh si dhe rrugën nacionale N9 Fushë-Kosovë - Gjergjicë“

ADRESA: KRONI MBRETIT (KORROTICË E EPËRME – K.K. DRENAS)
Fushë Kosovë-Gjergjicë (Krahu Majtas)

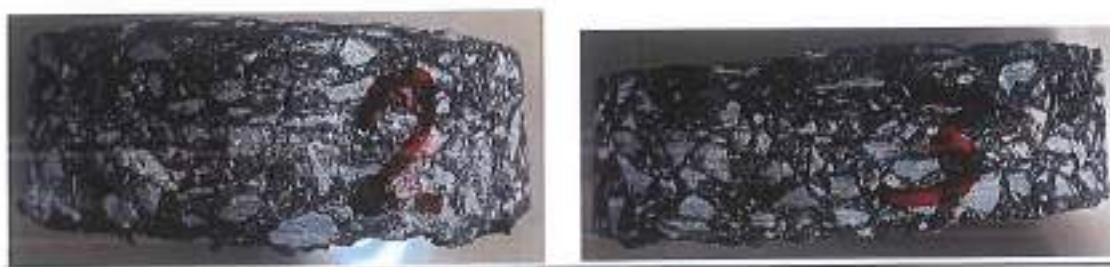
Figura 1.1 (mostra 2 dhe 3) : SMA 11

2. Mostra nr. 2- Shiriti 1 – Profili; 0 + 270m; - mes Y-7495031 / X-4717856					
Shtresa I ^{te}	SMA 11	T = 3,58 cm	T = 4 cm	SMA 11	Fig. 1.1
3. Mostra nr. 3- Shiriti 1 – Profili; 0 + 520m; - djathtas Y-7495260 / X-4717955					
Shtresa I ^{te}	SMA 11	T = 2,99 cm	T = 4 cm	SMA 11	Fig. 1.1

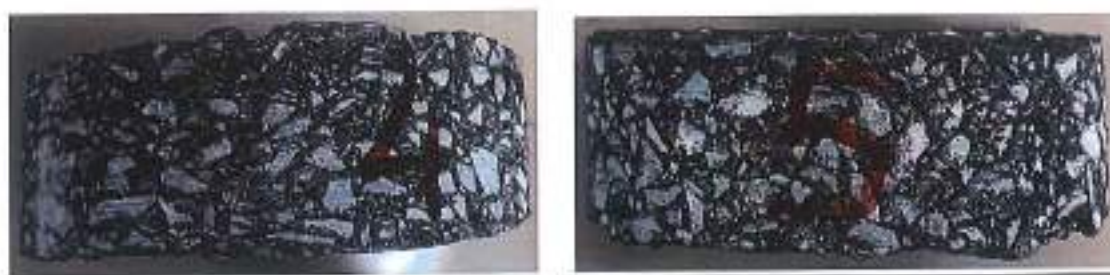
Figura 1.2 (mostra 4 dhe 5) : SMA 11

4. Mostra nr. 4- Shiriti 1 – Profili; 0 + 770m; - mes Y-7495493 / X-4718041					
Shtresa I ^{te}	SMA 11	T = 3,48 cm	T = 4 cm	SMA 11	Fig. 1.2
5. Mostra nr. 5- Shiriti 1 – Profili; 0 + 1020m; - majtas Y-7495736 / X-4718098					
Shtresa I ^{te}	SMA 11	T = 3,54 cm	T = 4 cm	SMA 11	Fig. 1.2

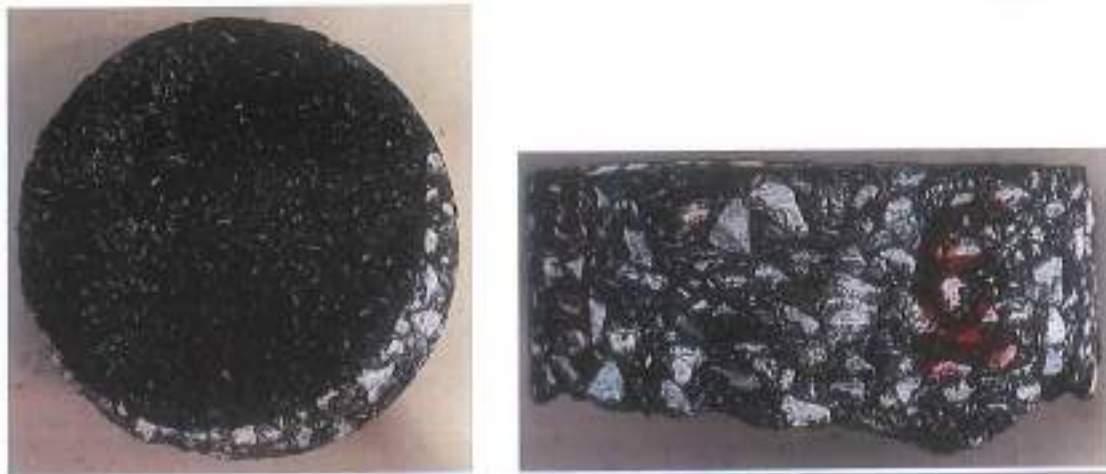
Figura 1.3 (mostra 6) : SMA 11

6. Mostra nr. 6- Shiriti 1 – Profili; 0 + 1270m; - mes Y-7495987 / X-4718118					
Shtresa I ^{te}	SMA 11	T = 3,88 cm	T = 4 cm	SMA 11	Fig. 1.3
7. Mostra nr. 7- Shiriti 1 – Profili; 0 + 1400m; - djathtas Y-7496114 / X-4718106					
Shtresa I ^{te}	SMA 11	T = 3,79 cm	T = 4 cm	SMA 11	Fig. 1.4

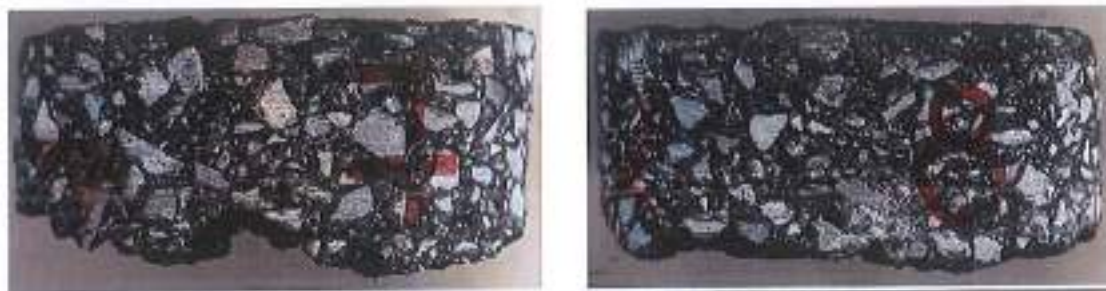
Figura 1.4 (mostra 7 dhe 8) : SMA 11

1. Mostra nr. 8- Shiriti 3 – Profili; 0 + 10m; - djathtas Y-7494810 / X-4717726					
Nr. shtresave	Lloji i PA i kerkuar sipas kont.	Trash. mes. e identifikuar	Trash. sipas Kriterit	Lloji i PA së idenif.	Figura.
Shtresa I ^{te}	SMA 11	T = 4,14 cm	T = 4 cm	SMA 11	Fig. 1.4

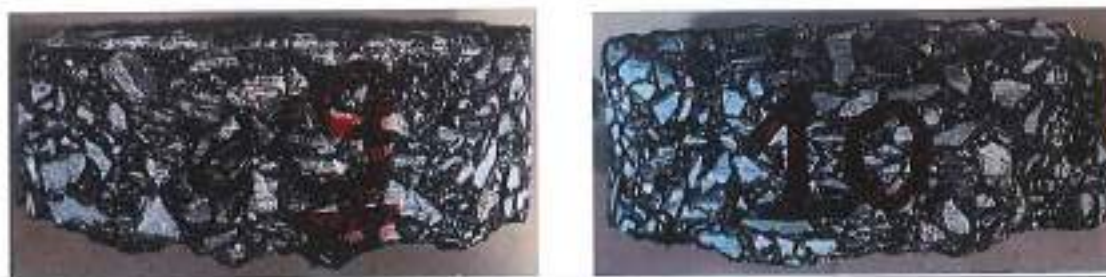
Figura 1.5 (mostra 9 dhe 10) : SMA 11

2. Mostra nr. 9- Shiriti 2 – Profili; 0 + 260m; - mes Y-7495025 / X-4717848					
Shtresa I ^{te}	SMA 11	T = 3,42 cm	T = 4 cm	SMA 11	Fig. 1.5
3. Mostra nr. 10- Shiriti 2 – Profili; 0 + 510m; - majtas Y-7495254 / X-4717952					
Shtresa I ^{te}	SMA 11	T = 3,83 cm	T = 4 cm	SMA 11	Fig. 1.5

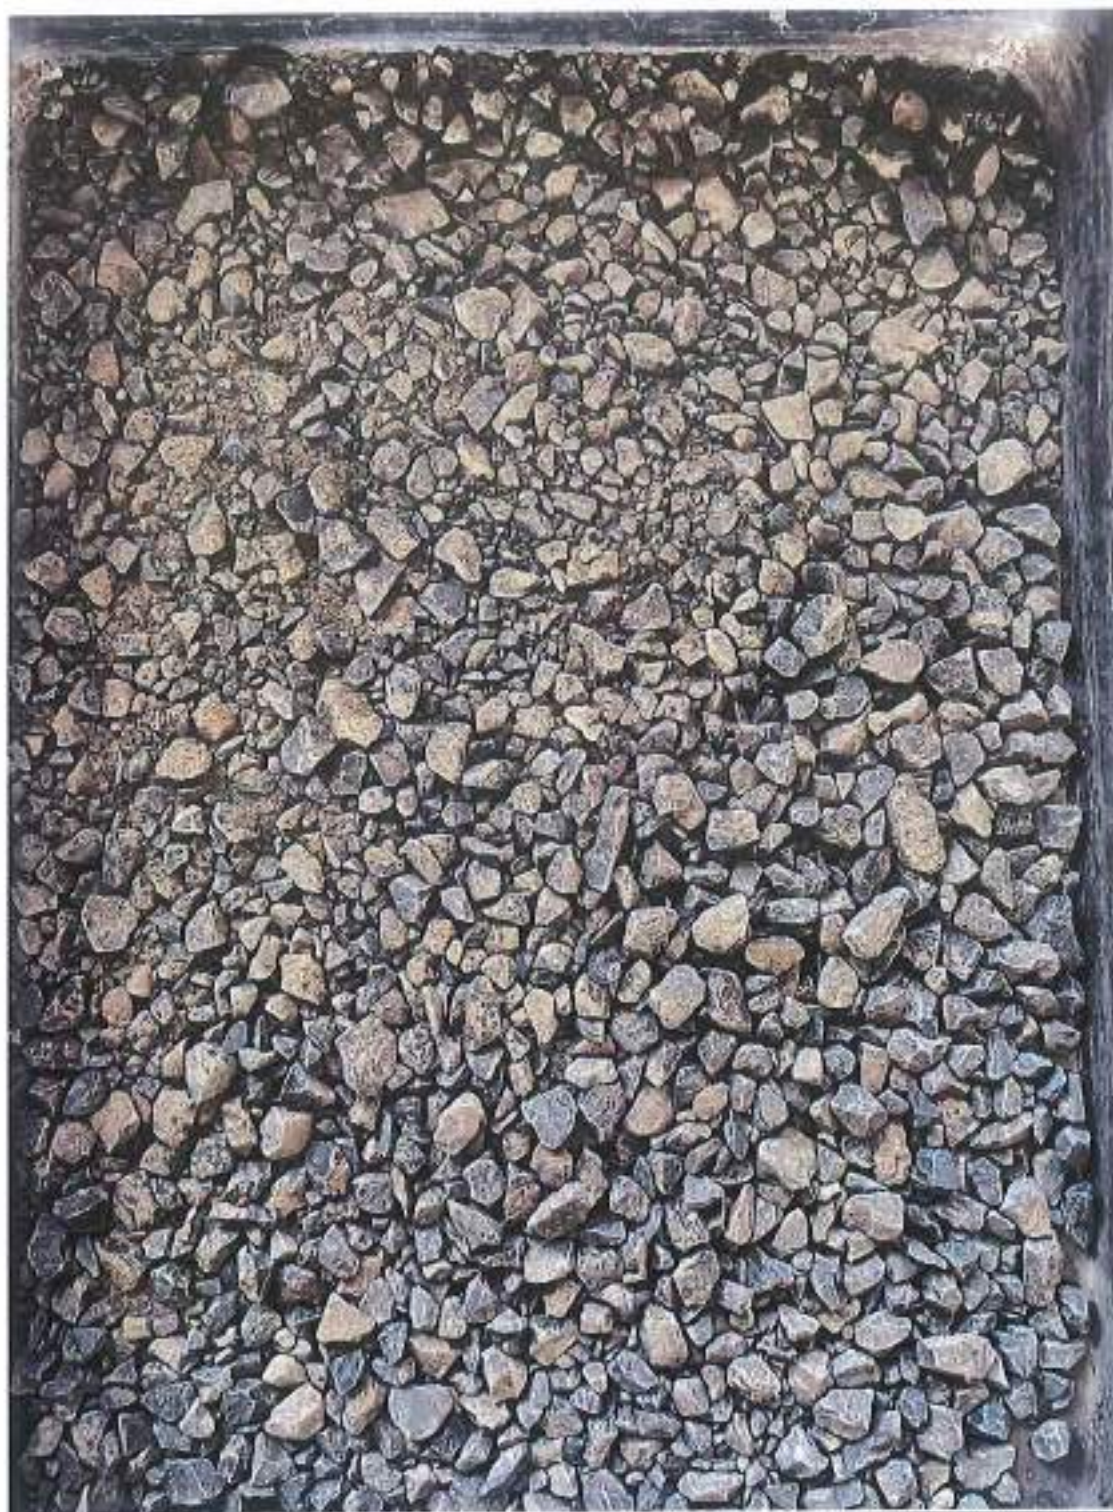
Figura 1.9 Përzierja gurore nga ekstrahimi i mostrave 1-14 për SMA II

- ✓ Nga ekzaminimet e përzirjes gurore rezulton se nuk janë shfrytëzuar sipas kërkesave standarte; nën fraksionet 0/2mm dhe 2/4mm. Janë përdorur vetëm fraksionet 0/4mm dhe 4/11.2mm.

- ✓ Fraksionet (0.63-0.09) janë nën kërkesat standarde për fillerin e klasit të parë;
- ✓ Përzierja gurore ka dyshime të jetë e përbërjes gëlqerore.

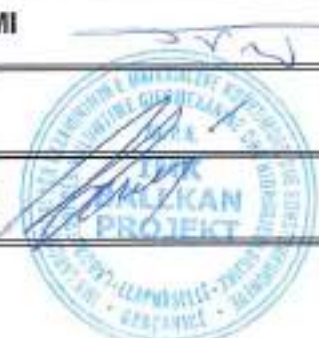
PËRSHKUPJE E SHUMËRIT			ANALIZA E SHTRESËS (GRANULOMETRIKE) DUK 2015					
FILTRO			Prerja (mm)	Mbajtja	Mbajtja	Kufiri Tasa	Kufiri i Lejuar	
			mm	g	%	%	SUPER	INFER
	A		EN	g	%	%		
	B	2501.30						
	C	1732.10	45	0.0	0.0	100.0	100	100
			31.5	0.0	0.0	100.0	100	100
	D	3694.7	22.4	0.0	0.0	100.0	100	100
			16	0.00	0.0	100.0	100	100
	E	1163.4	11.2	0.00	0.0	100.0	100	97
			8	104.30	16.7	83.3	87	75
	F	69.70	4	487.50	42.6	40.7	65	49
			2	100.00	16.0	24.7	48	30
	G	5.99	0.75	101.00	13.9	10.8	31	17
			0.25	11.00	3.6	7.2	18	8
	H	5.65	0.09	11.00	2.9	4.3	10	2
			Mbajtja	10.00	4.3			
	I	4.30	Tasa	1163.4	100.0

Vrejtje: Fraksionet mbi 0.250 mm deri 8.00 mm kanë përberje granulometrike e cila shtrihet nën kufirin e poshtëm.

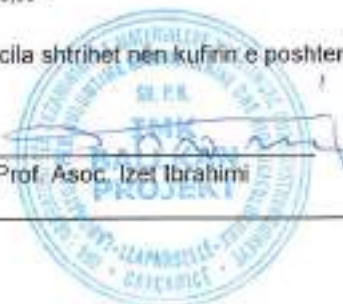
PROVA E MARSHALLIT SMA 11

Kompaktësia							
Trashësia *	d	cm	61.10	61.00	61.20		61.10
Pesha e thatë*	P	gr	1181.4	1189.1	1180.9		1183.80
Pesha e ngopurë me ujë*	Pn	gr	1184.0	1191.8	1183.6		1186.47
Pesha në ujë*	Pu	gr	683.1	688.3	682.2		684.53
Vëllimi*	V=Pn-Pv	cm ³	500.9	503.5	501.4		501.93
Pesha vëllimore*	Pv= PV	gr/cm ³	2.359	2.362	2.355		2.358
% e bitumenit	Pb	%				5.55	
Densiteti i bitumenit	Jb	gr/cm ³				1.03	
Densiteti i agregatit	Ji	gr/cm ³				2.700	
Densiteti i përzierjes	$Pp = \frac{100 \cdot Pb}{Ji} + \frac{Pb}{Jb}$	gr/cm ³				2.485	
% e zbrastës. në përzierje	$\frac{(Pp-Py)Pp}{Pc}$	%	5.07	4.95	5.21		5.1
Rrjedhshmëria	r	mm	3.36	2.87	2.79		3.01
Stabiliteti	S	kN	13.17	13.68	12.73		13.26
Faktori korrektues	f		1.025	1.067	1.039		1.04
Stabiliteti korrektues	Sk=IS	kN	13.50	14.82	13.23		13.85
Ngurtësia	N= Sk/r	kN/mm	4.02	5.16	4.74		4.64
Mesatarja për ngurtësim	Mesatarja e % zbrastësirave	Mes. e rrjedhshm.	Mes. e stabilitetit

N > 2.20 kN/mm	(3-6)%	r=(2-4) mm	S>7.0 (kN)				
4.64	5.08	3.0	13.85
